## Crear una extensión de servicios de salud en Mbini (Guinea Ecuatorial)

## **MEMORIA DESCRIPTIVA**

### **2.0 ESTADO ACTUAL DE LOS EDIFICIOS**

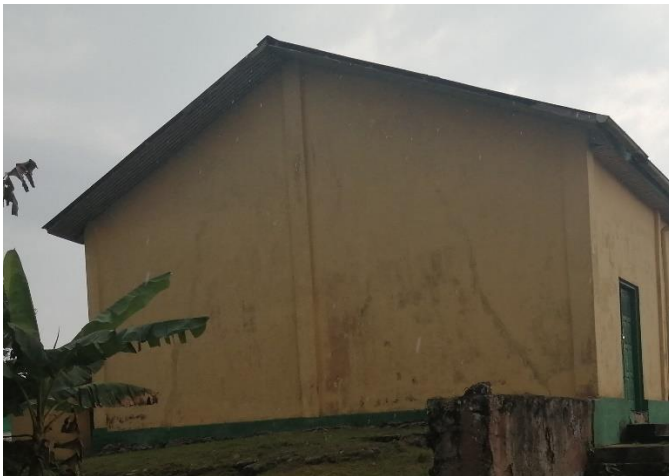
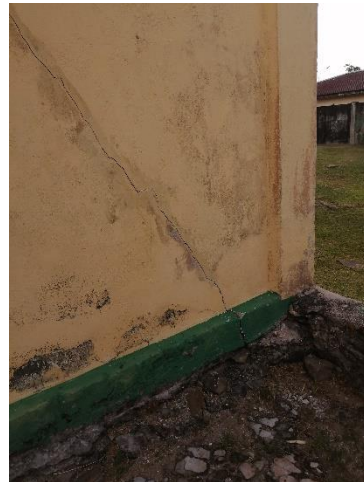
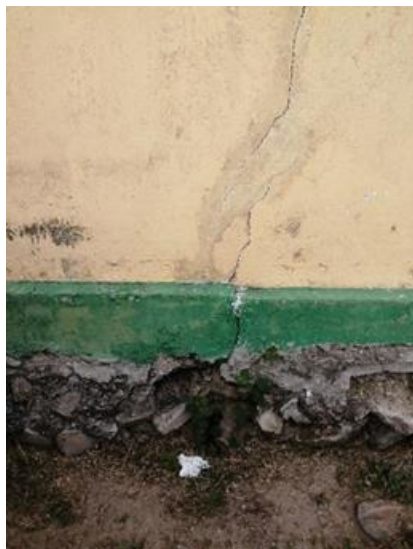
La estructura portante del edificio está constituida por pilares y vigas en hormigón armado. La viga de cimentación lateral izquierda presenta importantes fisuras debidas a un descenso del terreno provocado por la erosión de las aguas pluviales. Las fisuras se han propagado en el muro apoyado sobre la viga saliendo diagonalmente de las esquinas hacia el pilar central. Algunos pilares y vigas presentan fisuras provocadas por la oxidación de los hierros de armadura.

Todas las paredes presentan varias fisuras debidas al asentamiento del edificio en el tiempo.

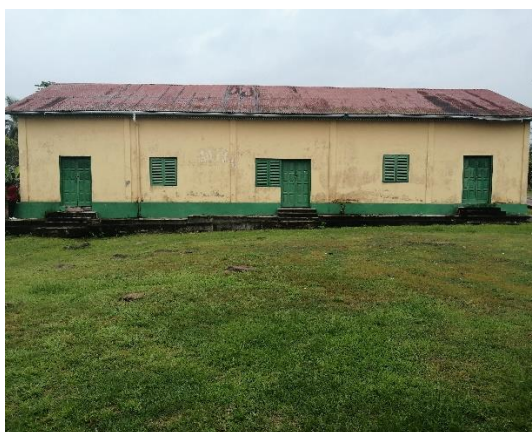
El acceso a las salas está realizado a través de unas escaleras con peldaños desiguales y sin defensas laterales constituyendo un riesgo para los usuarios. La acera que rodea el edificio está deteriorada y presenta muchos desniveles que dificultan el paso de las personas.

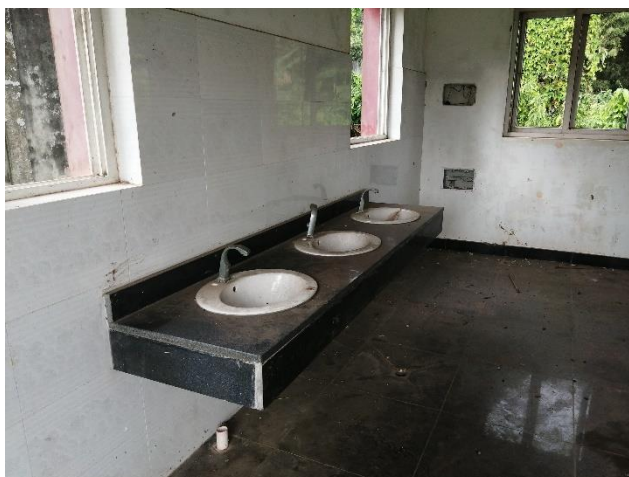
El edificio está constituido por una sala de entrada donde están colocados tres lavabos y dos salas de aseos, una para chicas, con cinco inodoros a la turca, y una para chicos, con cuatro inodoros a la turca y cuatro orinales.

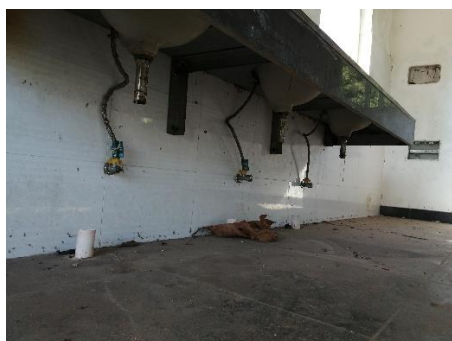
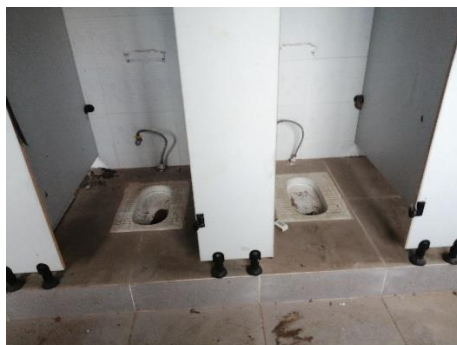
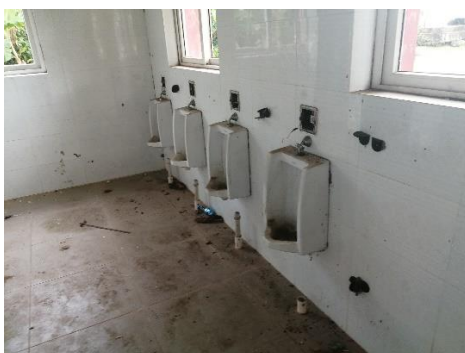
El sistema de evacuación de los aparatos está deteriorado y atascado. El sistema de alimentación de agua potable está también deteriorado.

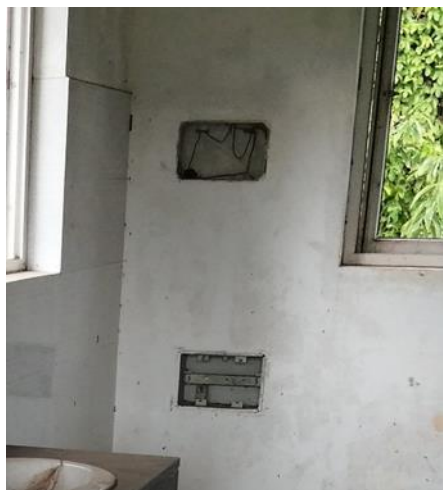
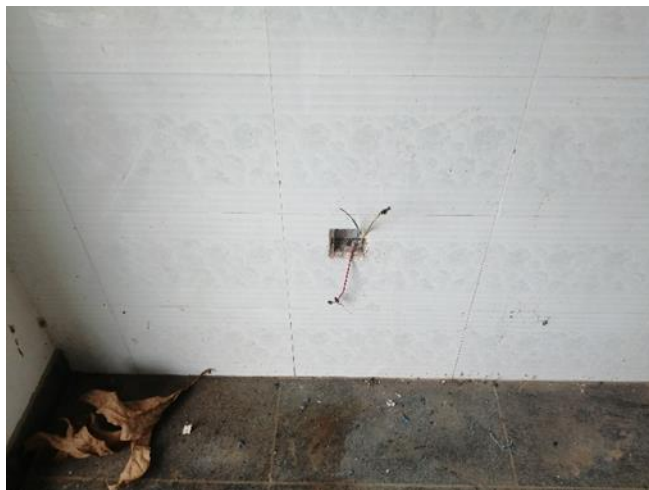
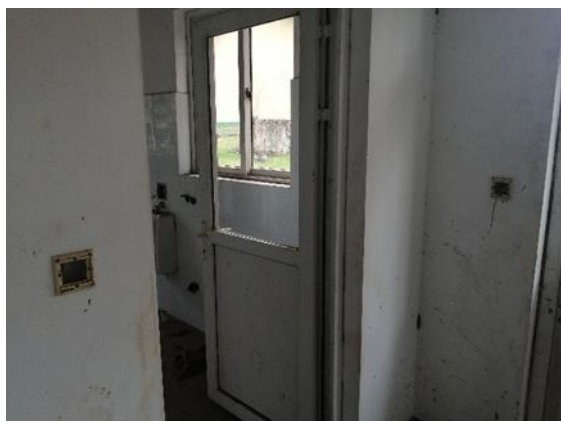
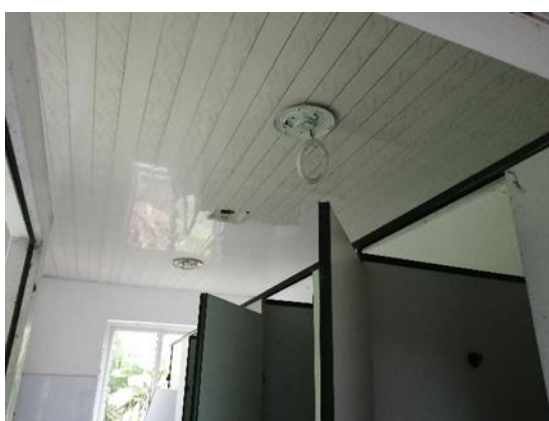
La instalación eléctrica ha sido levantada por unos ladrones.

Como se puede notar en las fotos anteriores, todos los cristales de las puertas y ventanas están rotos. En una ventana faltan las dos hojas correderas.

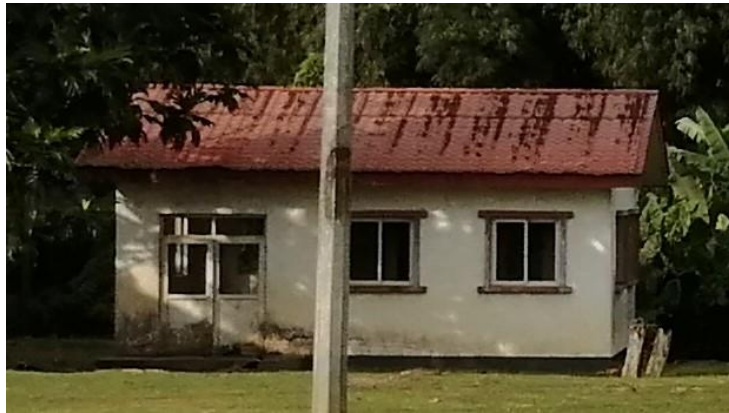
El techo y el cielorraso están en buen estado.
